Het dilemma in de Oost- en Middelduinen van Goeree

Rijk begroeide duinvalleien of gevarieerde watervegetatie

Herinrichting van de waterwinning heeft in de duinen van Goeree geleid tot gevarieerde plantengroei in de duinvalleien en op de duingraslanden. De watervegetatie lijkt het kind van de rekening. Over dilemma's in natuurbeheer bij een waterwinbedrijf.

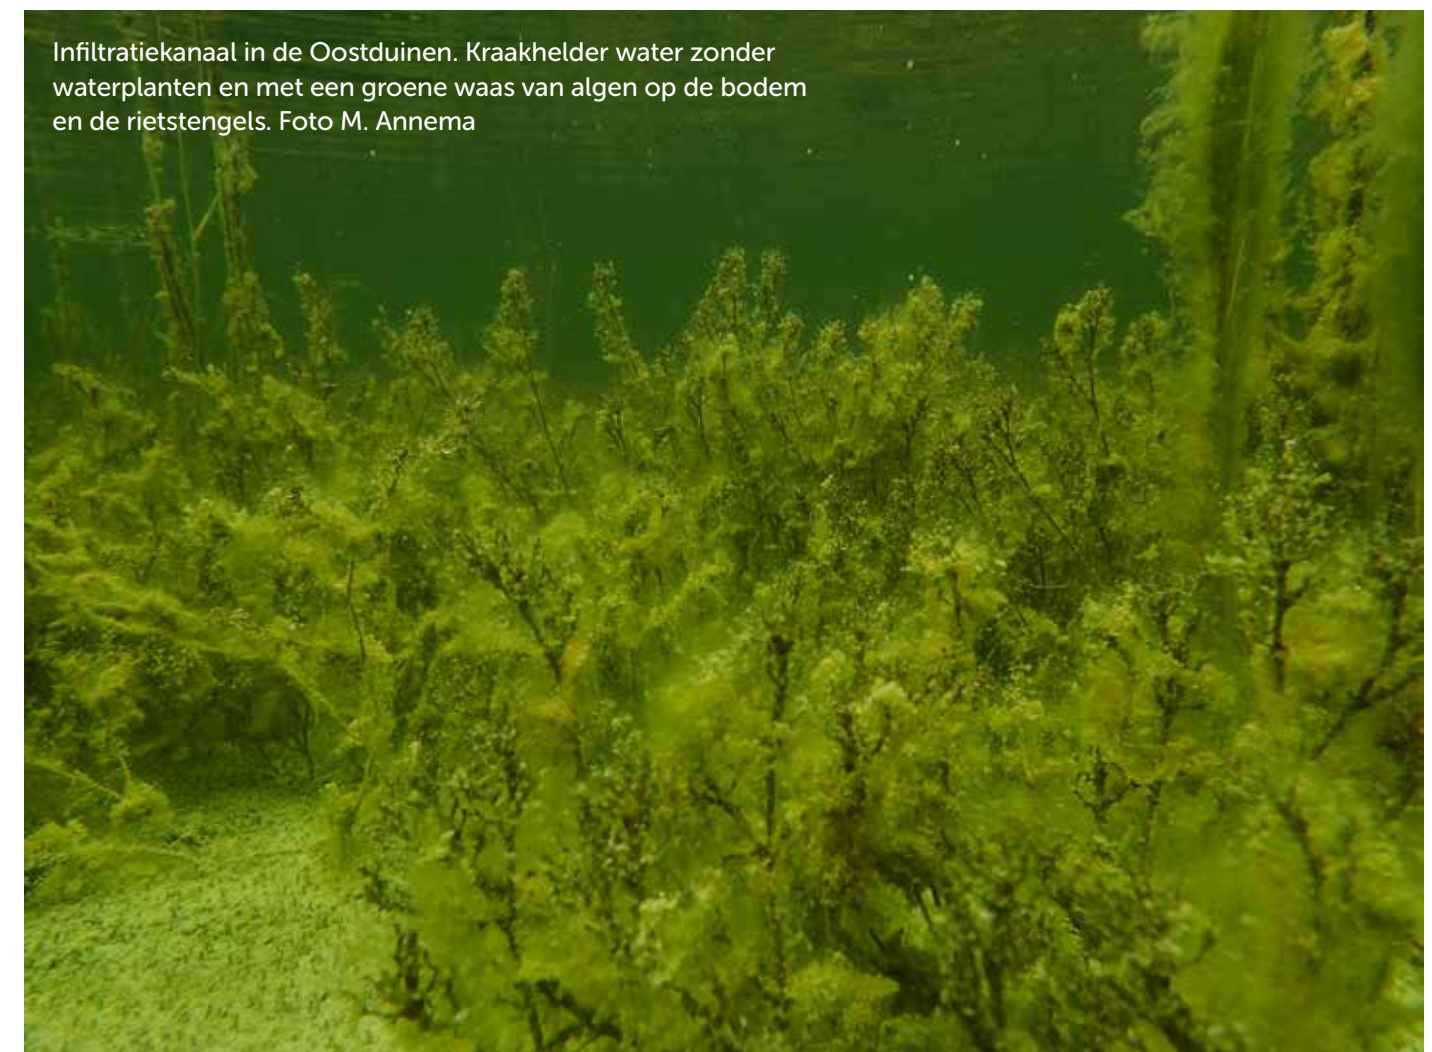
Infiltratiekanaal in de Oostduinen. Kraakhelder water zonder waterplanten en met een groene waas van algen op de bodem en de rietstengels. Foto M. Annema

Maar geleidelijk verminderde de variatie in watervegetatie in de kanalen sterk. In grote delen groeien de laatste jaren nauwelijks nog waterplanten. Alleen groot nimfkruid heeft zich uitgebreid, een ondergedoken waterplant van voedselrijke omstandigheden. De zandige bodem is veranderd in een algenmassa en ook op de weinige waterplanten zitten veel algen. Kortom, niet wat Evides verwacht en gewenst had...
